应用案例——磨机

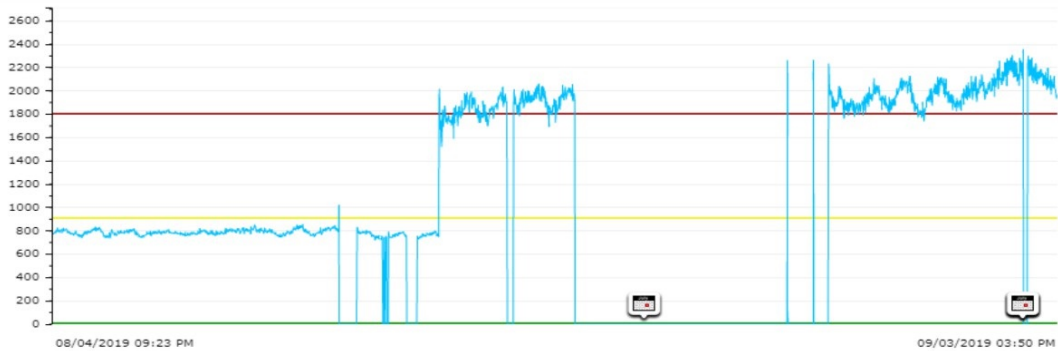
应力波能量变化

某工厂辊压机电机驱动端在应力波监测过程中能量升高超限，并发出报警，频谱中存在明显的周期性冲击，综合分析：该设备电机驱动端轴承存在保持架故障。设备人员开盖检修发现保持架有明显断裂，与诊断结论完全一致。
